ステンレス配管へのウレタンリング使用での安全性について

(SUS304TP)

添付資料 腐食試験結果

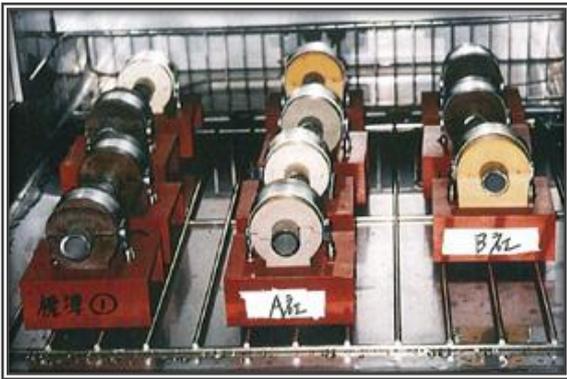
1. 腐食試験開始
温度80℃、湿度95%

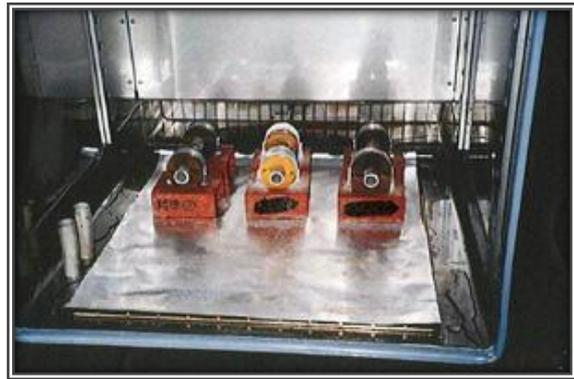
2. 腐食試験6ヶ月後

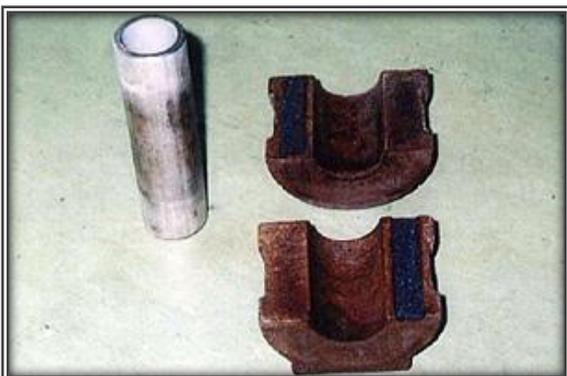
5. ニッパツ・ウレタンリング
腐食試験4ヵ月後

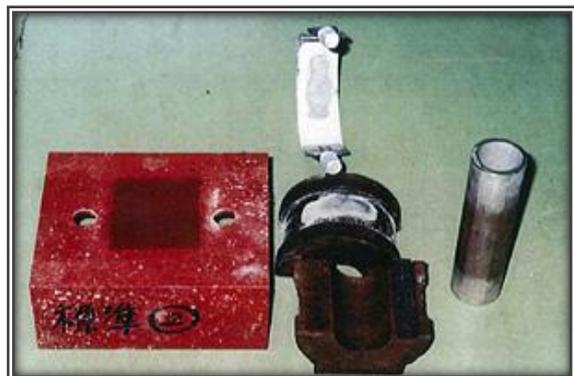
6. ニッパツウレタンリング
腐食試験6ヶ月後
ステンレス配管・顔料付着
リング本体・著しい変化なし
バンド・白粉折出
形鋼(架台)・顔料付着

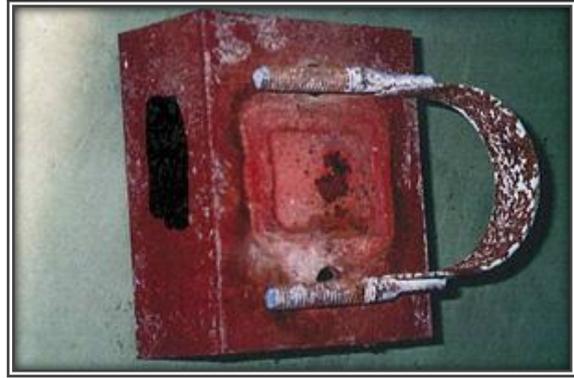
8. A社腐食試験4ヶ月後

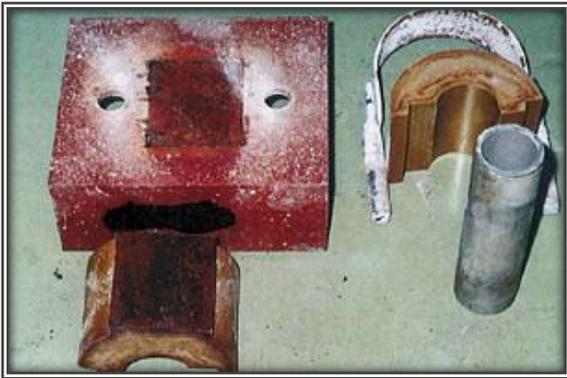
9. A社
腐食試験6ヶ月後
ステンレス配管・異常なし
リング本体・ベージュ色→茶色
バンド・錆発生
形鋼(架台)・錆発生

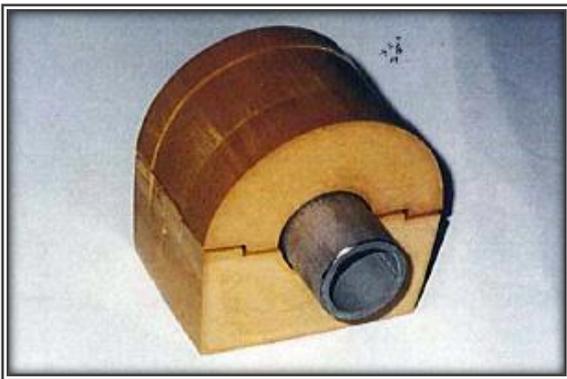
11. B社
腐食試験1日後

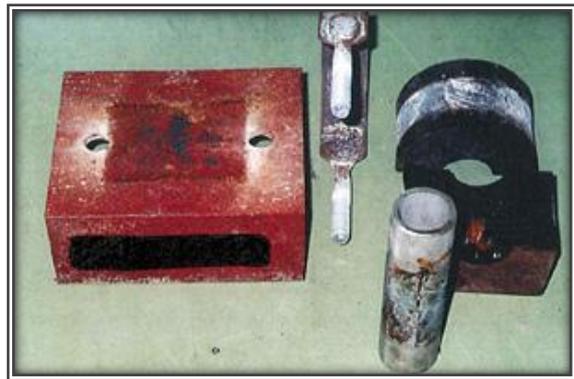
12. B社
腐食試験6ヶ月後
ステンレス配管・茶色及び青色に変更
リング本体・黄色→こげ茶
バンド・錆発生
形鋼(架台)・錆発生
